**SECRETARIA MUNICIPAL DE DEFESA CIVIL**

# **PLANO DE CONTINGÊNCIAS PLANCON 2025-2026**

## PLANO DE CONTINGÊNCIA PARA AMEAÇAS NATURAIS DE DESASTRES CARACTERÍSTICOS DO VERÃO NO MUNICÍPIO DE SILVA JARDIM-RJ

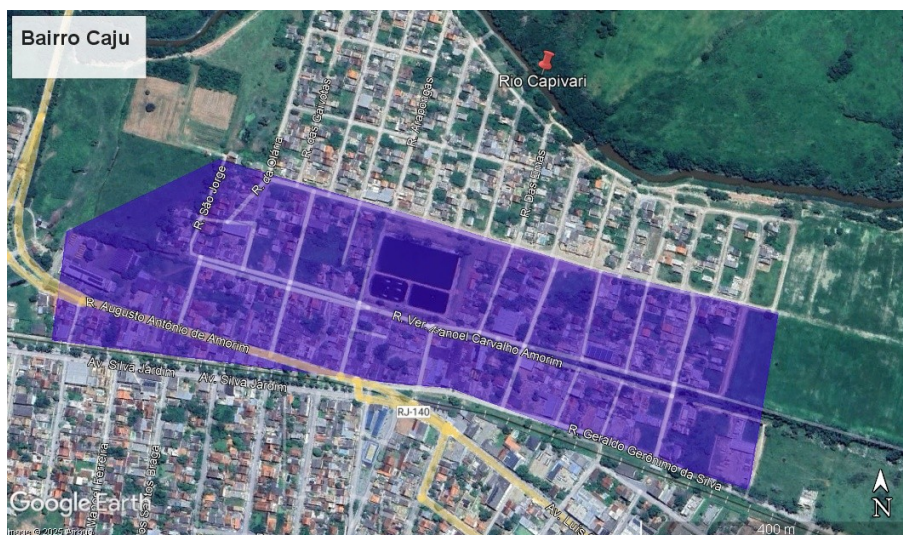
**Descrição:** Polígono de Risco de Desastre no bairro CAJU.

**Riscos:** Inundações (COBRADE 1.2.1.0.0) e Alagamentos (COBRADE 1.2.3.0.0).

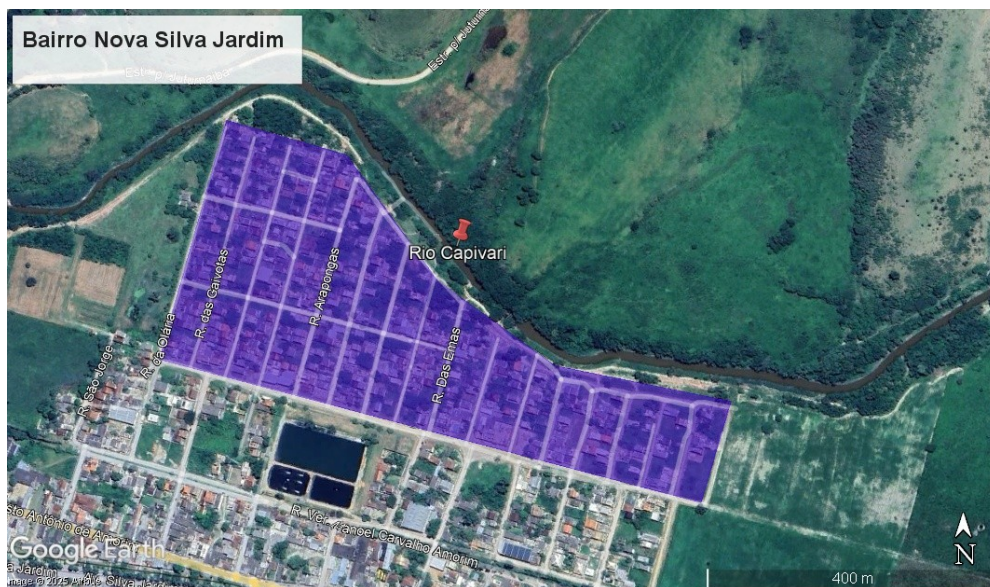
**Descrição:** Polígono de Risco de Desastre no bairro Nova Silva Jardim

**Riscos:** Inundações (COBRADE 1.2.1.0.0) e Alagamentos (COBRADE 1.2.3.0.0).

**Evolução** – Em novembro do ano de 2023, deu-se início a primeira obra de mitigação de inundação (COBRADE 1.2.1.0.0) do bairro Nova Silva Jardim, com seu codinome (Dique do Rio Capivari). O mesmo foi pensado e projetado, a fim de conter a entrada das águas fluviais no respectivo Bairro. Foram, aproximadamente, seis meses de obra até a sua execução final, onde provou-se sua eficácia no dia 08/03/2024, quando o Rio Capivari atingiu a marca de 2,75 m e o bairro Nova Silva Jardim não sofreu nenhuma interferência de entrada das águas fluviais do mesmo.

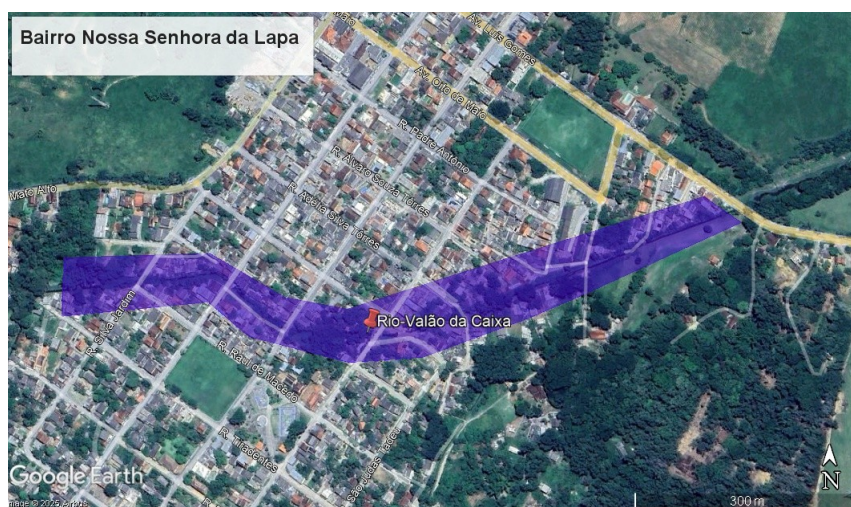
**Descrição:** Polígono de Risco de Desastre no bairro Nossa Senhora da Lapa

**Riscos:** Inundações (COBRADE 1.2.1.0.0)

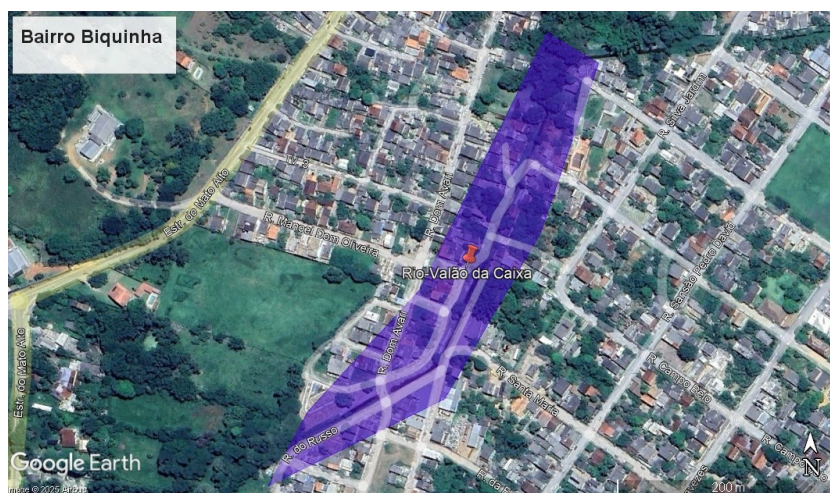
**Descrição:** Polígono de Risco de Desastre no bairro da Biquinha

**Riscos:** Inundações (COBRADE 1.2.1.0.0)

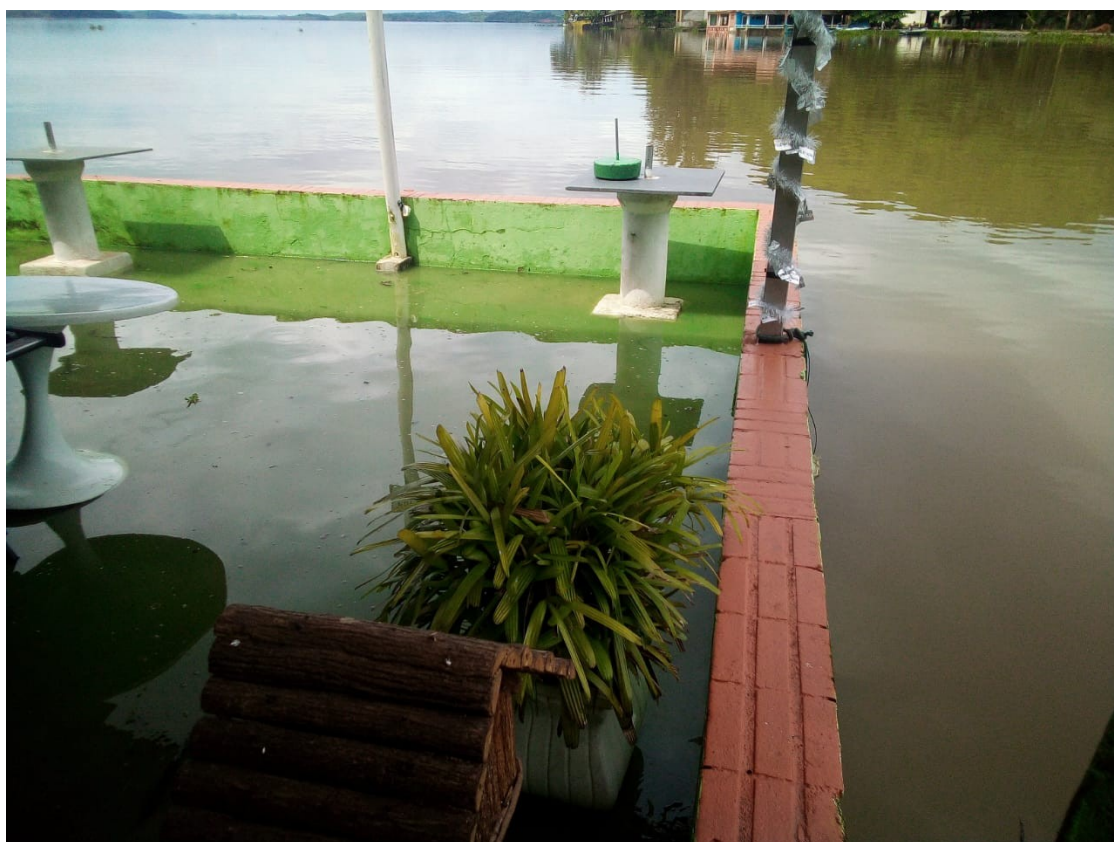
Figura: inundação do restaurante 'Peixe Vivo', em janeiro de 2022.

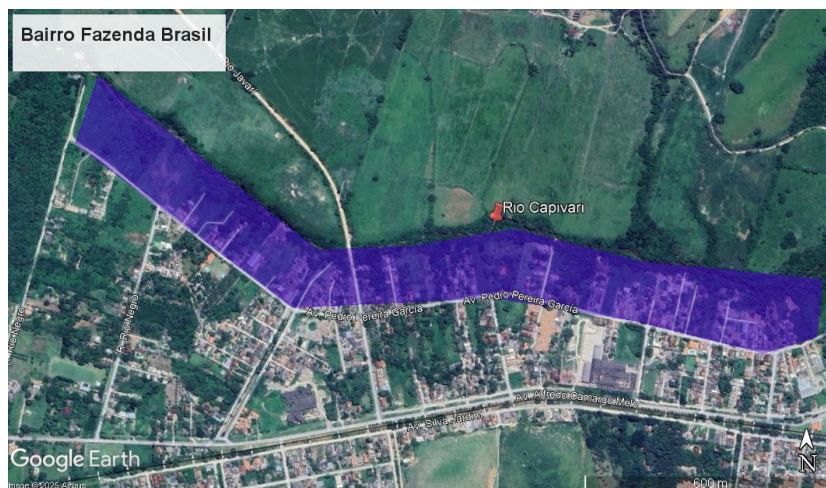
**Descrição:** Polígono de Risco de Desastre no bairro Fazenda Brasil

**Riscos:** Alagamentos (COBRADE 1.2.3.0.0), Inundações (COBRADE 1.2.1.0.0) e Deslizamento (COBRADE 1.1.3.2.1).

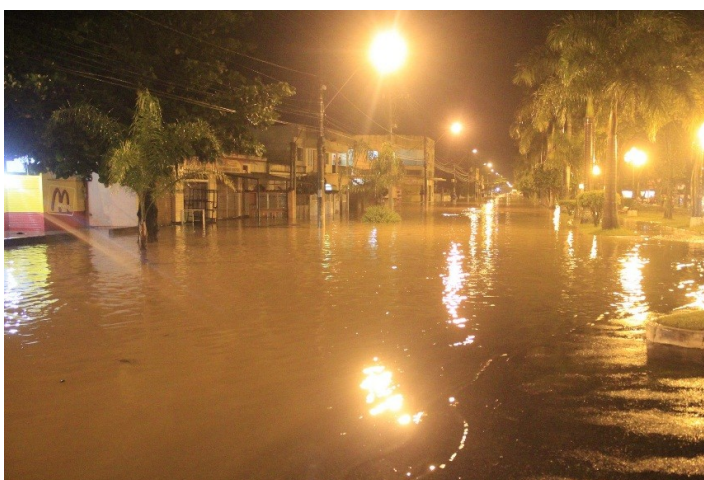
Figura: Alagamento da Avenida Silva jardim, em março de 2016.

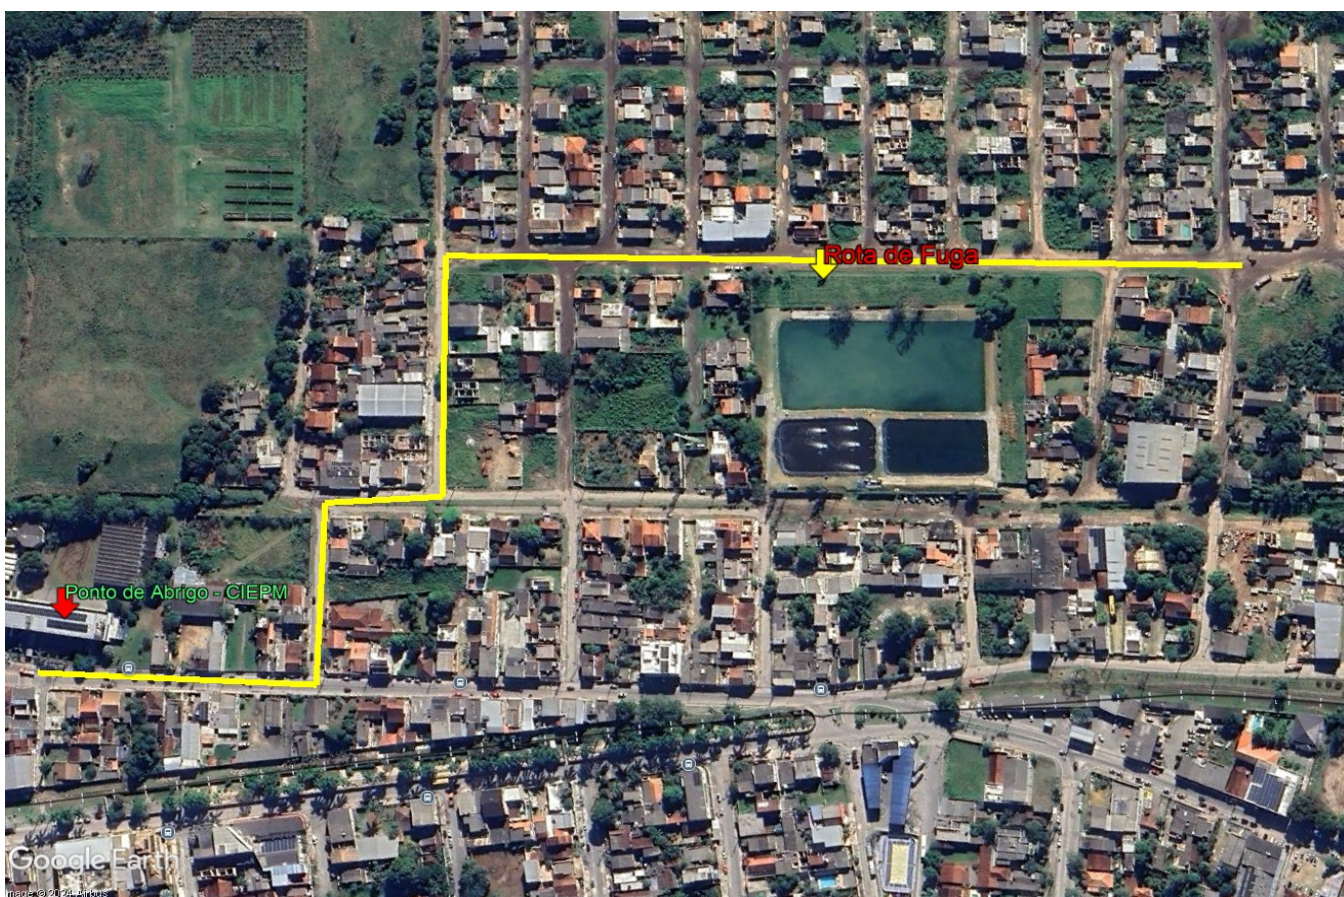
Rota de Fuga dos Bairros Caju e Nova Silva Jardim
